### Prüfbescheinigung

### Orientierende Werkstoffprüfungen in Anlehnung an die DIN 19523 (08/2008)

Orientierende Werkstoffprüfung in Anlehnung an die DIN 19523  
an dem Produkt „EverCrete“ der Firma ECOBETON®

Projekt: G 33720  
Prüfdatum: 26.10.2011  
Prüfer: MBö/BSt

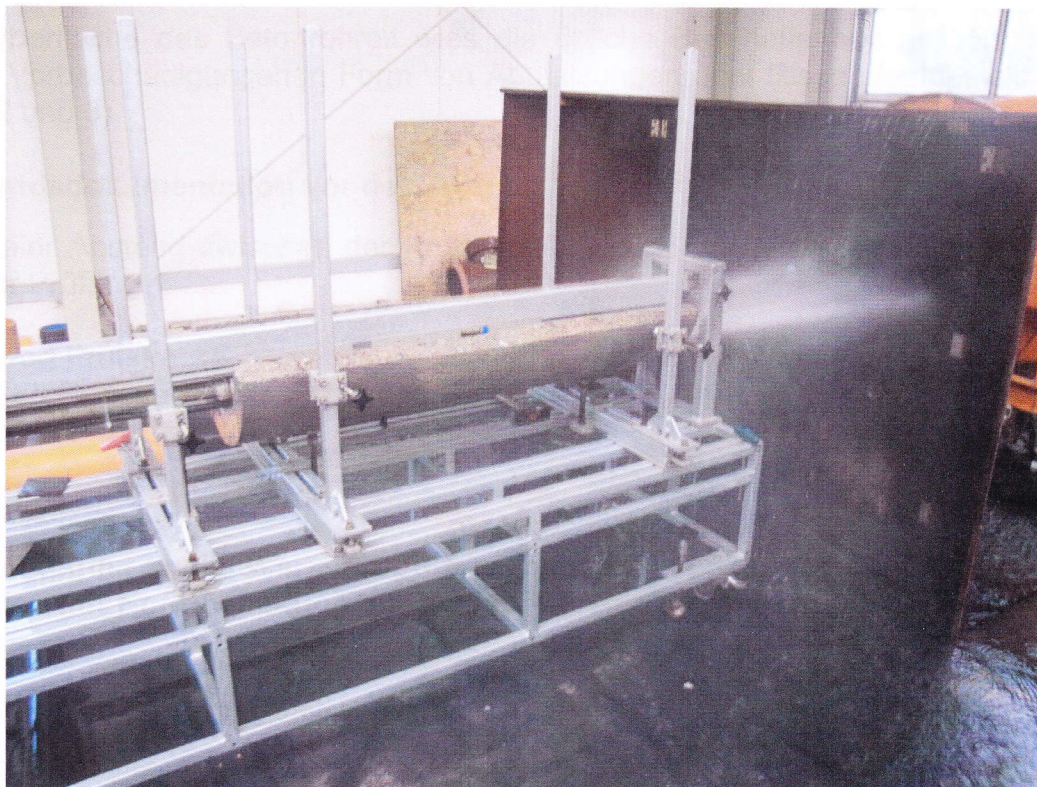
Abbildung 1: Prüfstück während der Prüfung

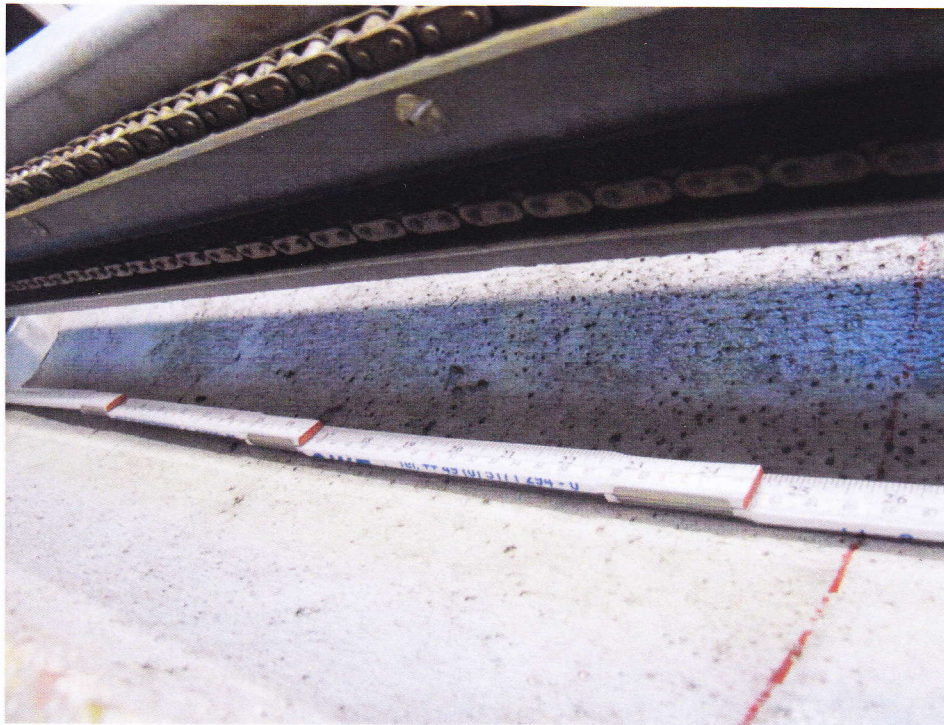
Die Oberfläche des Betonrohres wies die übliche Beschaffenheit auf. Es wurden keine Vorbeschädigungen in Form von Abplatzungen oder Rissen festgestellt (siehe Abb. 2 und 3).

Abbildung 2: Innenoberfläche des mit EverCrete behandelten Prüfstücks vor der Prüfung

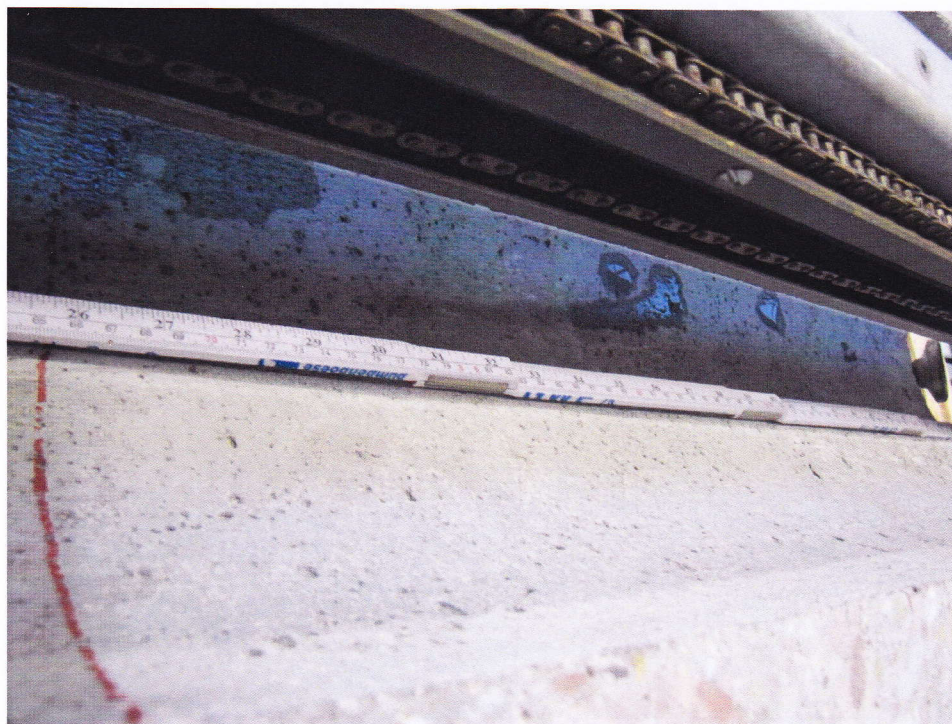
Abbildung 3: Innenoberfläche des unbehandelten Prüfstücks vor der Prüfung

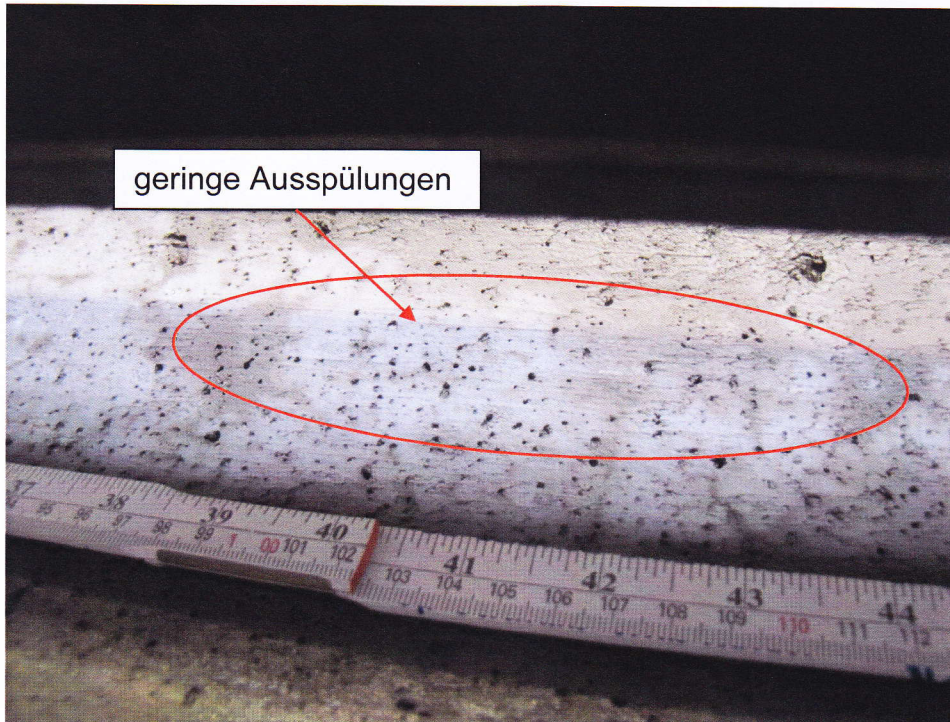
Die Oberfläche wurde durch die Prüfung 1 kaum verändert. Geringe Ausspülungen im Bereich des unbehandelten Teilstückes konnten festgestellt werden (siehe Abb. 4).

Abbildung 4: unbehandelte Innenoberfläche nach der Prüfung 1

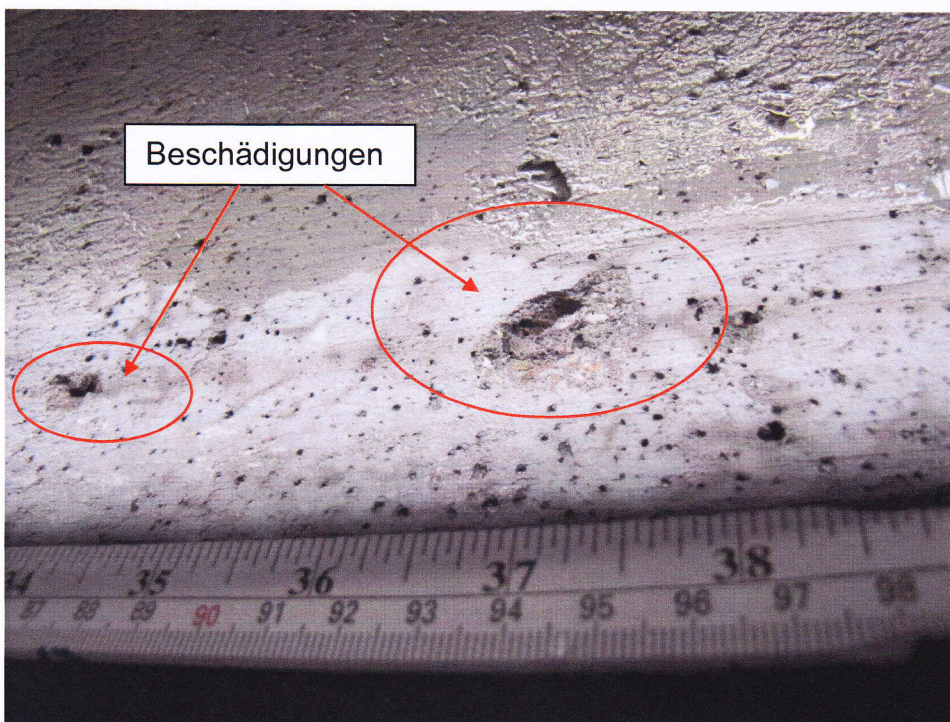
Nach der Prüfung mit Laststeigerung auf 909,5 W/mm<sup>2</sup> wurden auf der Prüfstrecke im unbehandelten Bereich Abplatzungen festgestellt (siehe Abb. 5). Das mit EverCrete behandelte Teilstück wies keine Schäden auf.

Abbildung 5: unbehandelte Innenoberfläche des Prüfstücks nach Prüfung 2

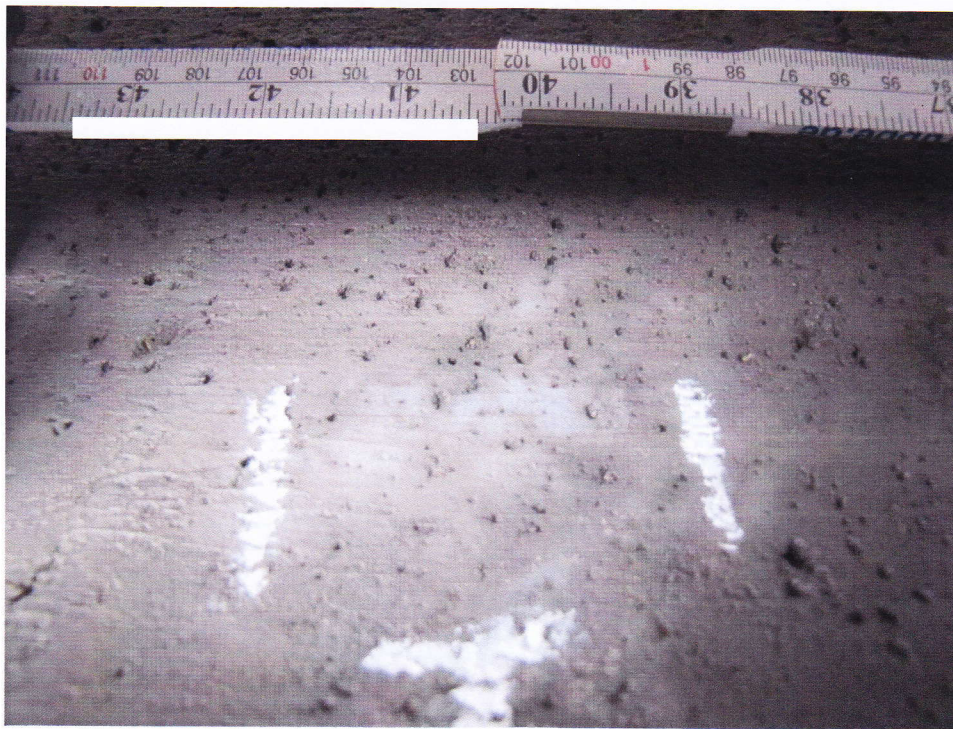
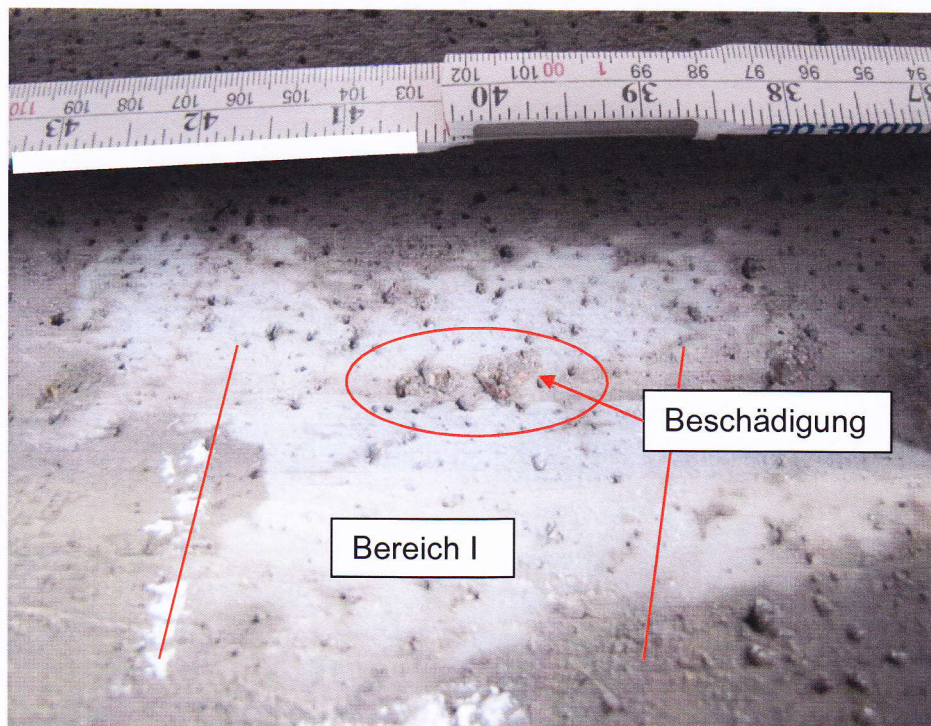
Im Bereich I wurde eine Abplatzung an der unbehandelten Betonoberfläche festgestellt (Abb. 6 und 7). Der Bereich II, der mit EverCrete behandelte, wies hingegen nur eine geringfügige Abplatzung im Randbereich einer schon vorhandenen Pore (s. Abb. 8+9).

Abbildung 6: unbehandelte Betonoberfläche vor der Prüfung 3 (Bereich I)

Abbildung 7: unbehandelte Betonoberfläche nach der Prüfung 3 mit  $\approx 1100 \text{ W/mm}^2$  (Bereich I)

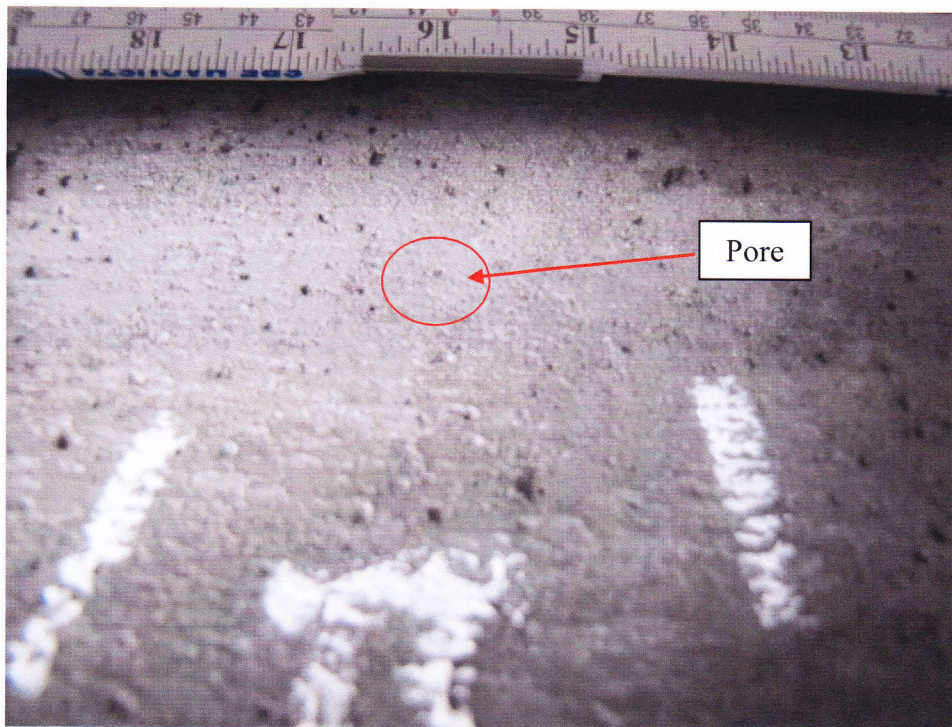
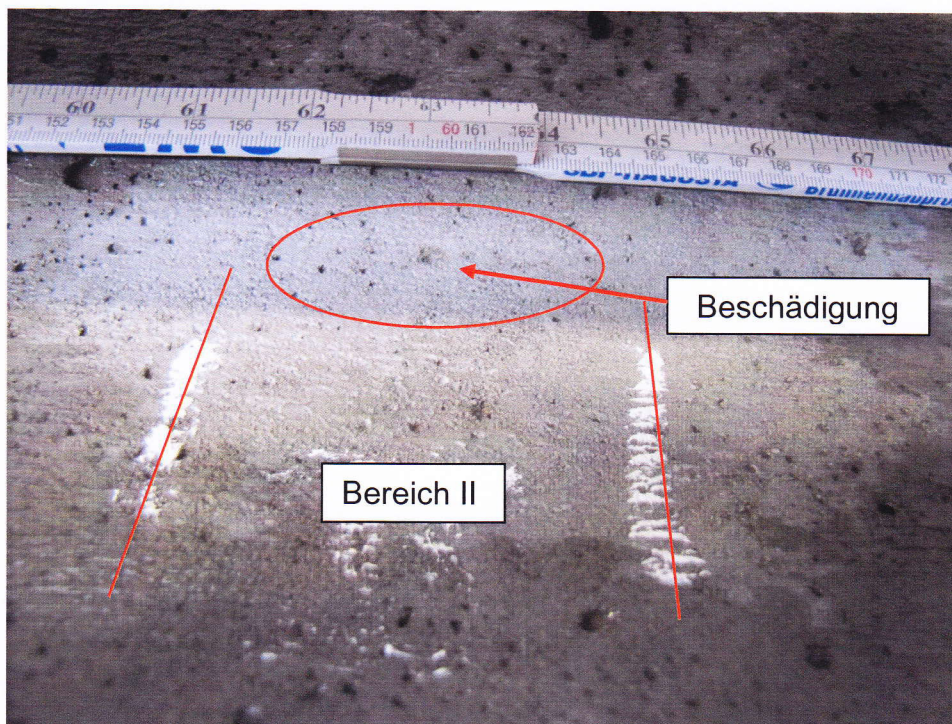
Abbildung 8: mit EverCrete behandelte Oberfläche vor der Prüfung 3 (Bereich II)

Abbildung 9: mit EverCrete behandelte Oberfläche nach der Prüfung 3 mit  $\approx 1100$  W/mm<sup>2</sup> (Bereich II)
