### Prüfbescheinigung

#### Orientierende Werkstoffprüfungen in Anlehnung an die DIN 19523 (08/2008)

# Prüfprotokoll

Orientierende Werkstoffprüfung in Anlehnung an die DIN 19523  
an dem Produkt „EverCrete“ der Firma ECOBETON®

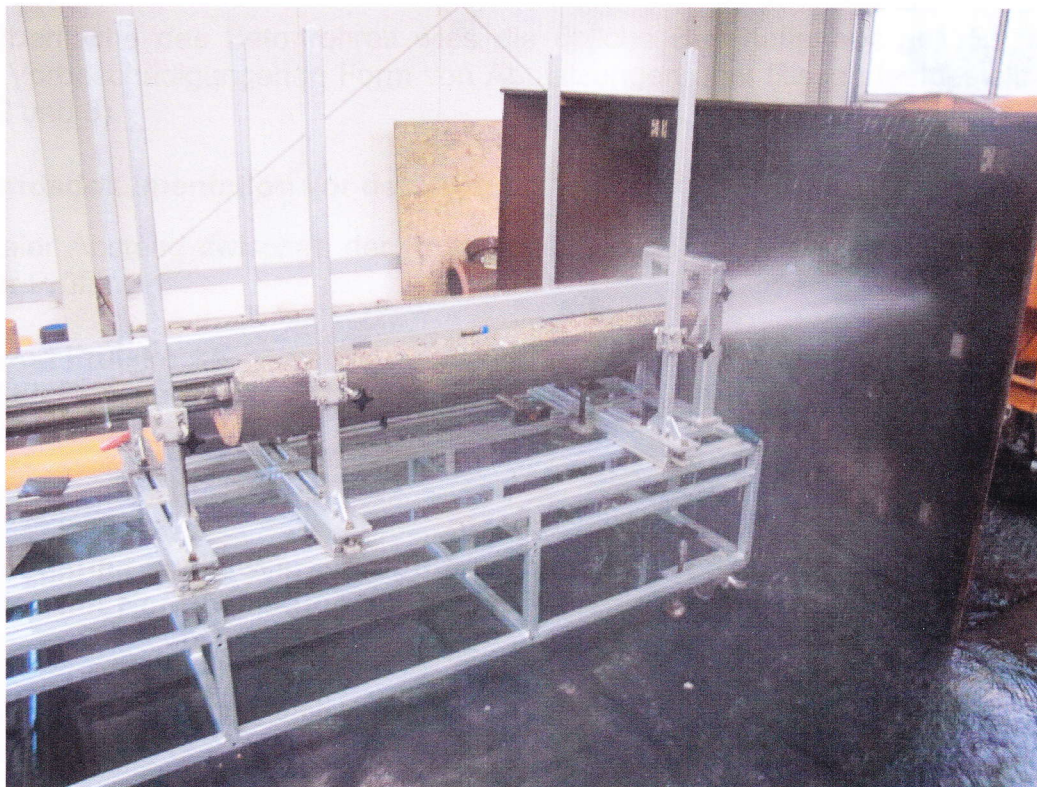
**Abbildung 1:** Prüfstück während der Prüfung

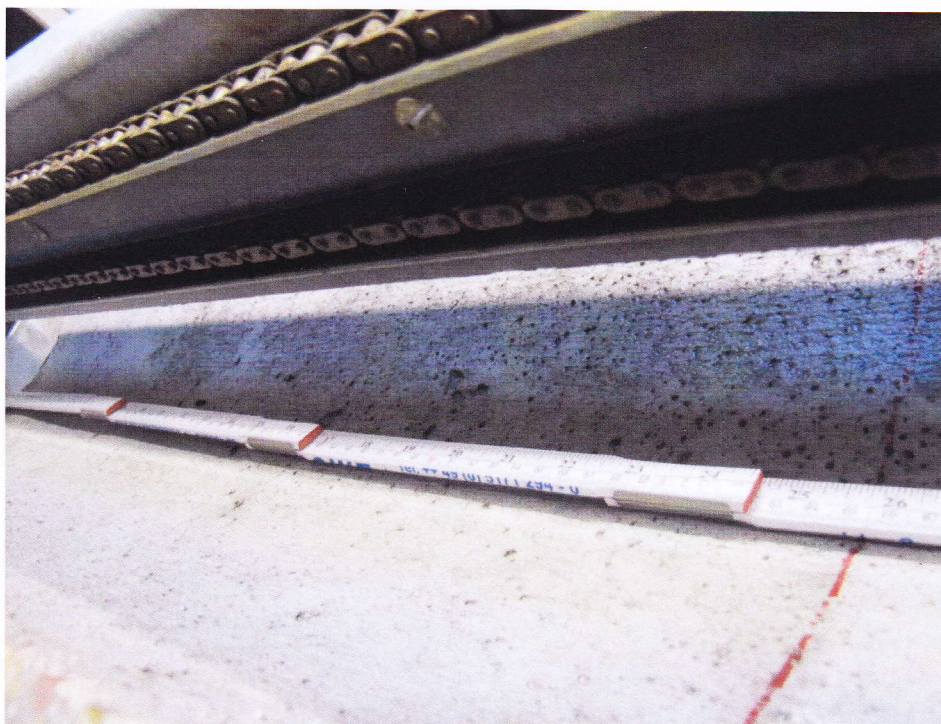
Die Oberfläche des Betonrohres wies die übliche Beschaffenheit auf. Es wurden keine Vorbeschädigungen in Form von Abplatzungen oder Rissen festgestellt (siehe Abb. 2 und 3).

Abbildung 2: Innenoberfläche des mit EverCrete behandelten Prüfstücks vor der Prüfung

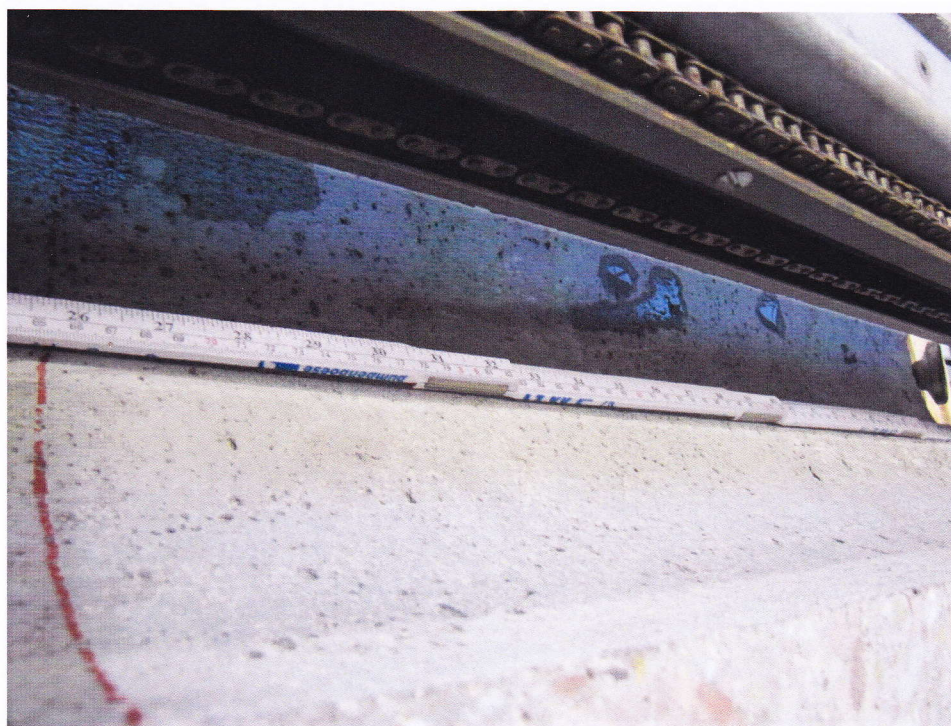
Abbildung 3: Innenoberfläche des unbehandelten Prüfstücks vor der Prüfung

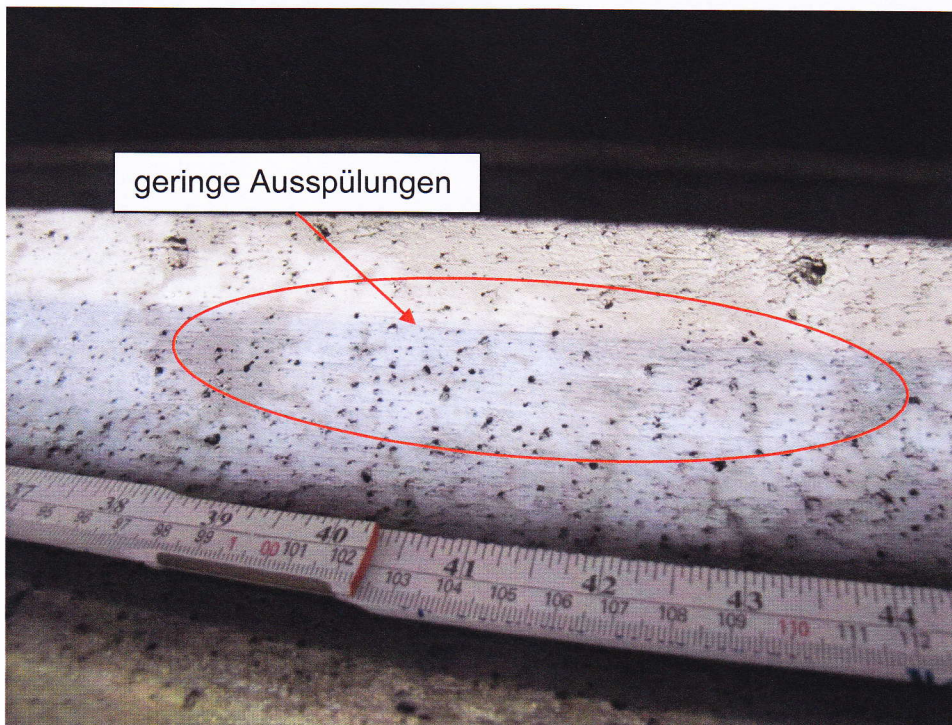
Die Oberfläche wurde durch die Prüfung 1 kaum verändert. Geringe Ausspülungen im Bereich des unbehandelten Teilstückes konnten festgestellt werden (siehe Abb. 4).

Abbildung 4: unbehandelte Innenoberfläche nach der Prüfung 1

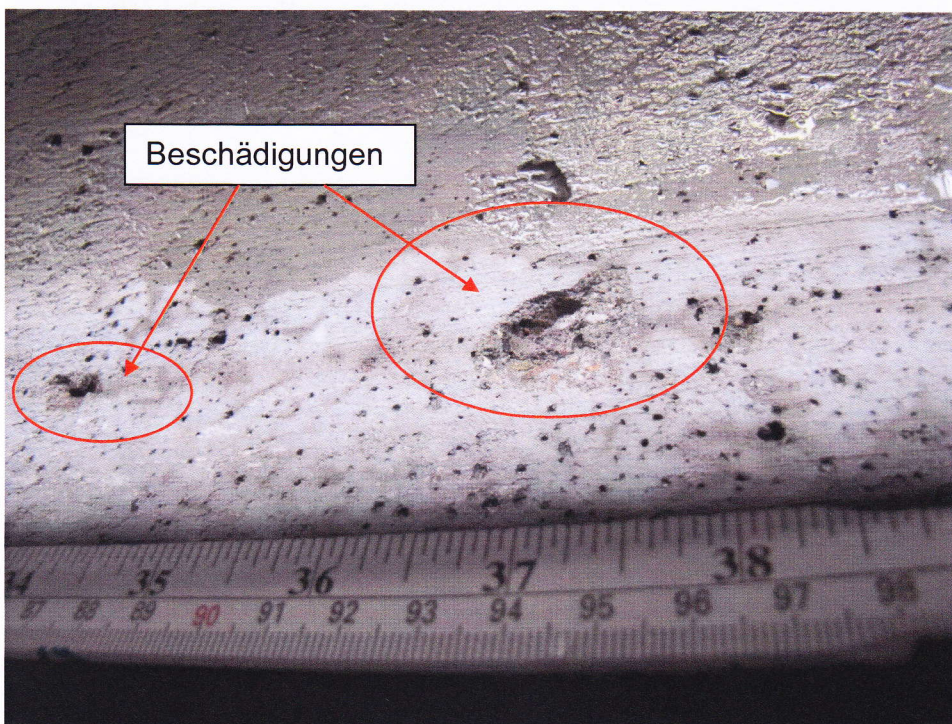
Nach der Prüfung mit Laststeigerung auf 909,5 W/mm<sup>2</sup> wurden auf der Prüfstrecke im unbehandelten Bereich Abplatzungen festgestellt (siehe Abb. 5). Das mit EverCrete behandelte Teilstück wies keine Schäden auf.

Abbildung 5: unbehandelte Innenoberfläche des Prüfstücks nach Prüfung 2

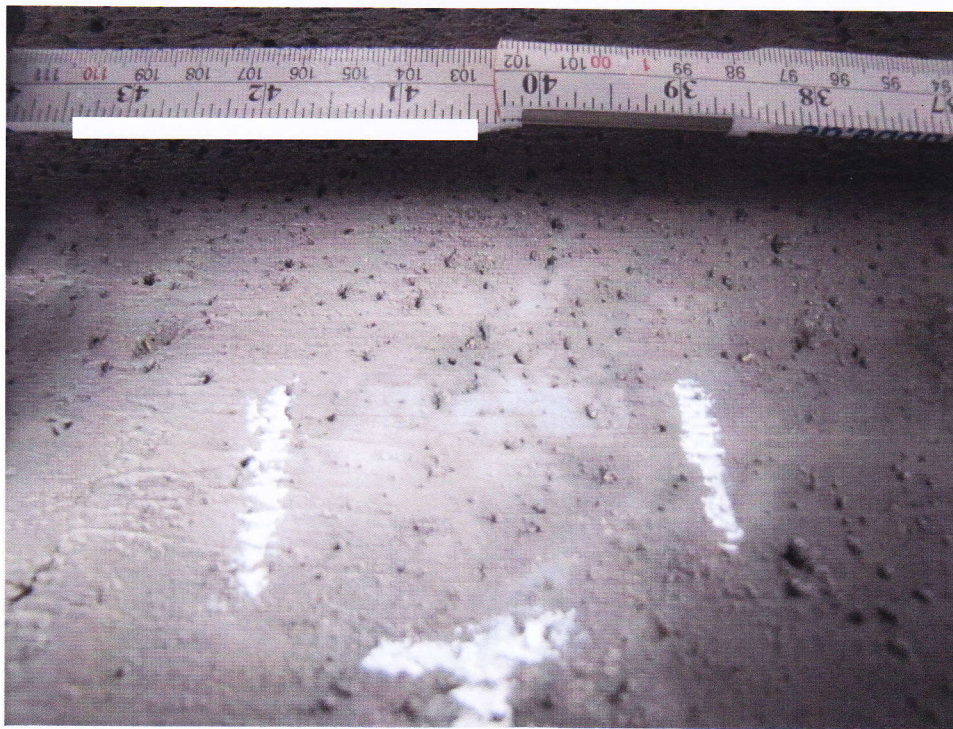
Im Bereich I wurde eine Abplatzung an der unbehandelten Betonoberfläche festgestellt (Abb. 6 und 7). Der Bereich II, der mit EverCrete behandelte, wies hingegen nur eine geringfügige Abplatzung im Randbereich einer schon vorhandenen Pore (s. Abb. 8+9).

Abbildung 6: unbehandelte Betonoberfläche vor der Prüfung 3 (Bereich I)

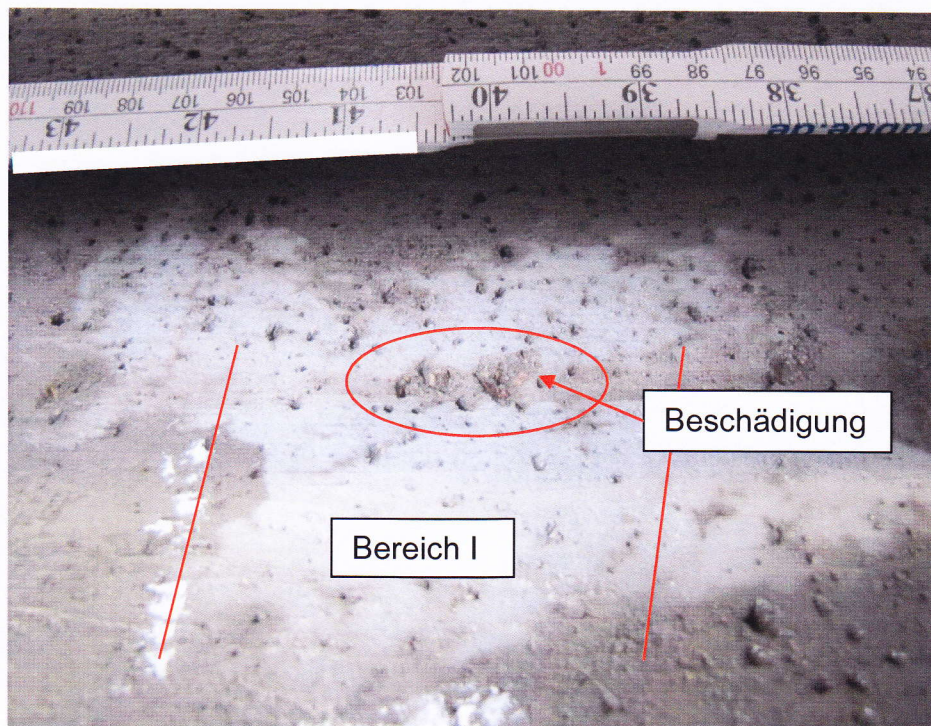
Abbildung 7: unbehandelte Betonoberfläche nach der Prüfung 3 mit  $\approx 1100 \text{ W/mm}^2$  (Bereich I)

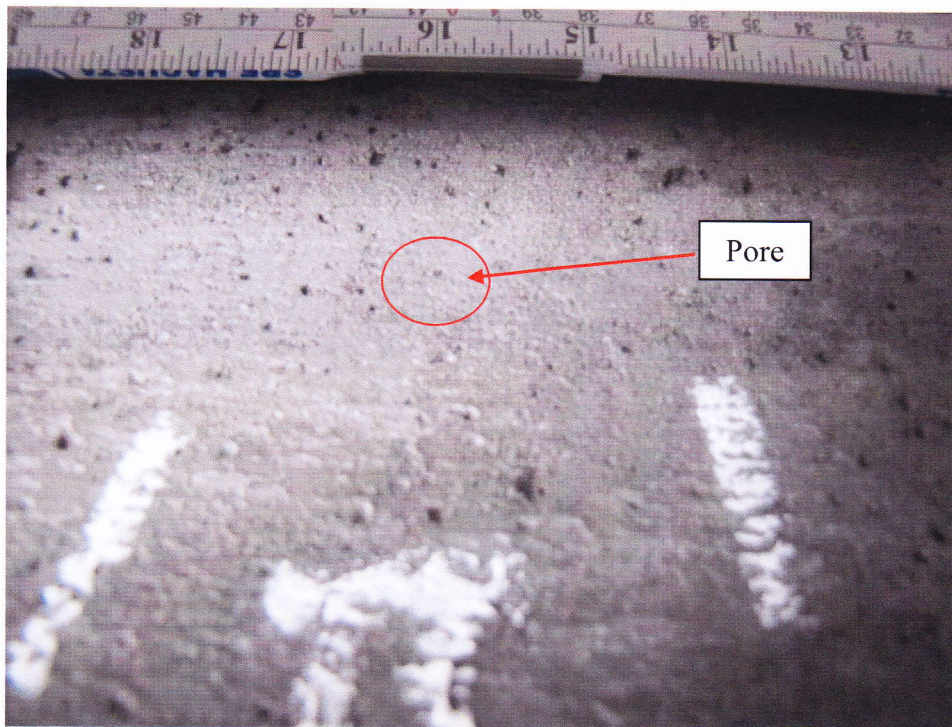
Abbildung 8: mit EverCrete behandelte Oberfläche vor der Prüfung 3 (Bereich II)

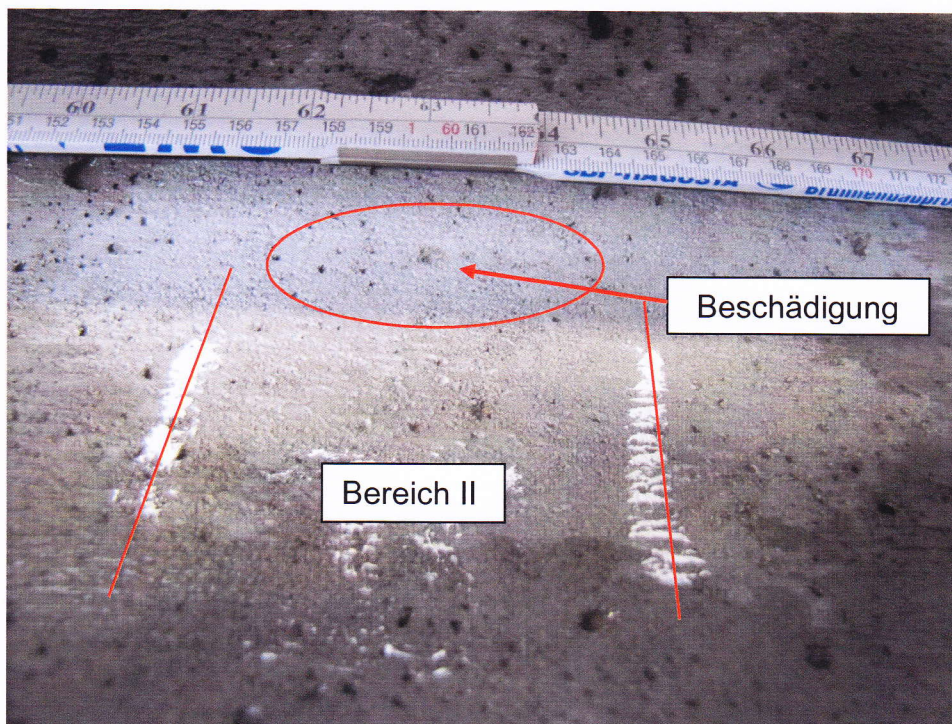
Abbildung 9: mit EverCrete behandelte Oberfläche nach der Prüfung 3 mit  $\approx 1100$  W/mm<sup>2</sup> (Bereich II)
