Oggetto: Documentazioni fotografiche prove eseguite su provini cubici di malta cementizia da Voi forniti.

## CARATTERIZZAZIONE DEI MATERIALI

**Confronto tra campione non trattato/trattato con 'evercrete'.**

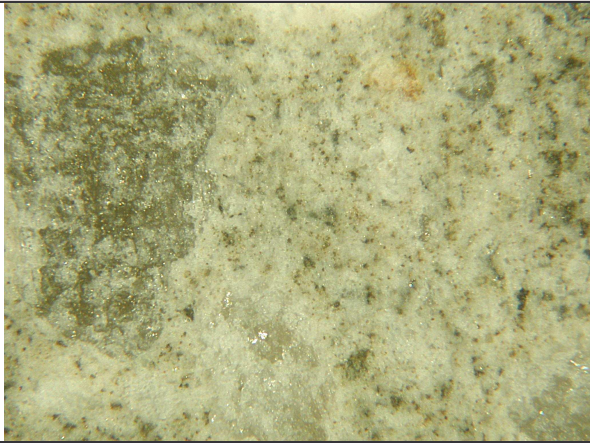
Campione 4. Tal quale. 80x. Campione di malta cementizia.	Campione 8. Tal quale. 80x. Nel campione si osserva una maggiore lucentezza dovuta alla formazione di una pellicola di 'evercrete' che va a diffondersi in modo piuttosto omogeneo.

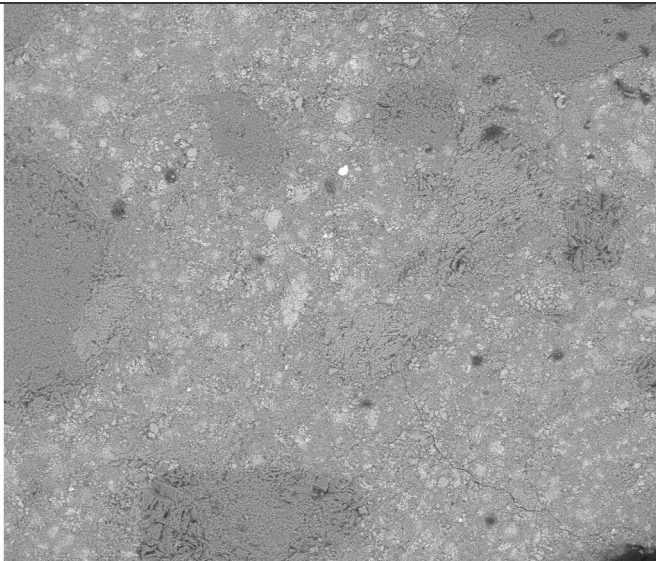
1/9/2003 Det WD Mag Spot VacMode 5:21:28 PM SSD 11.1 mm 160x 4.5 Low vacuum 500.0µm
Campione 4. Foto al SEM in modalità basso vuoto. Elettroni retrodiffusi. 160x. Si possono distinguere i numerosi pori che si trovano sulla superficie del campione.	Campione 8. Foto al SEM in modalità basso vuoto. Elettroni retrodiffusi. 160x. L'evercrete', in parte penetrato all'interno del campione, ha formato una pellicola protettiva in superficie, in parte screpolata.

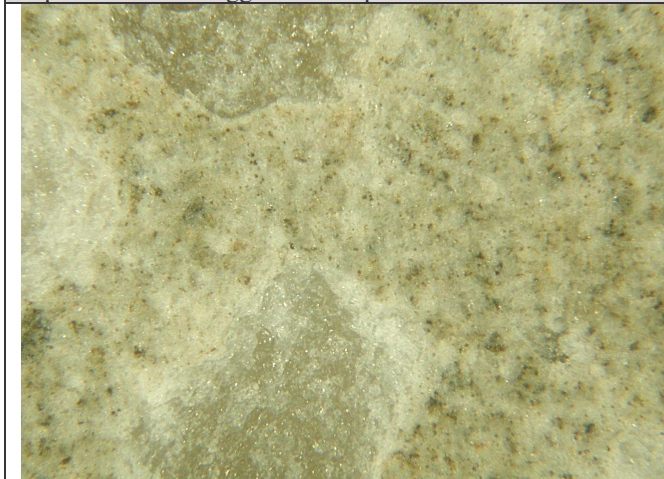
Campione 1. Tal quale. 80x. All'aggiunta di acqua ossigenata si è osservata subito la formazione di una macchia giallognola, che è sbiadita quasi completamente durante l'operazione di lavaggio del campione.	Campione 5. Tal quale. 80x. All'aggiunta dell'acqua ossigenata non si è osservato nessun comportamento anomalo a livello della superficie del campione.
--	---

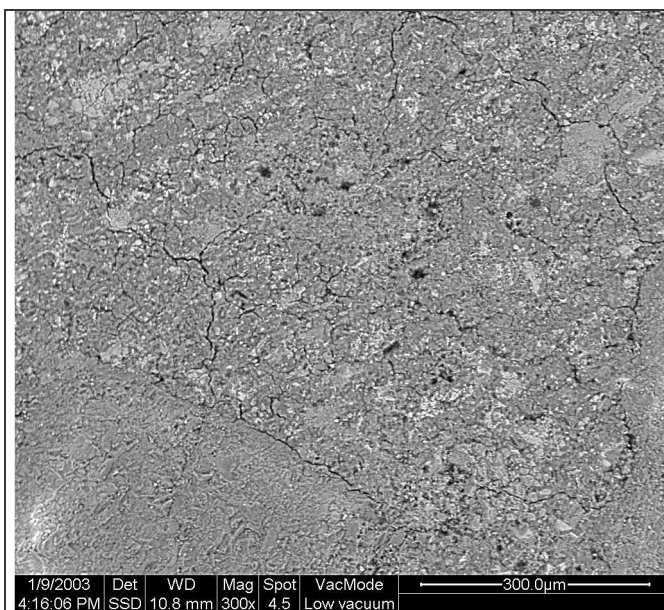
Campione 1. Foto al SEM in modalità basso vuoto. Elettroni retrodiffusi. 300x. Si può notare come l'azione dell'acqua ossigenata abbia generato qualche micro-fessurazione.

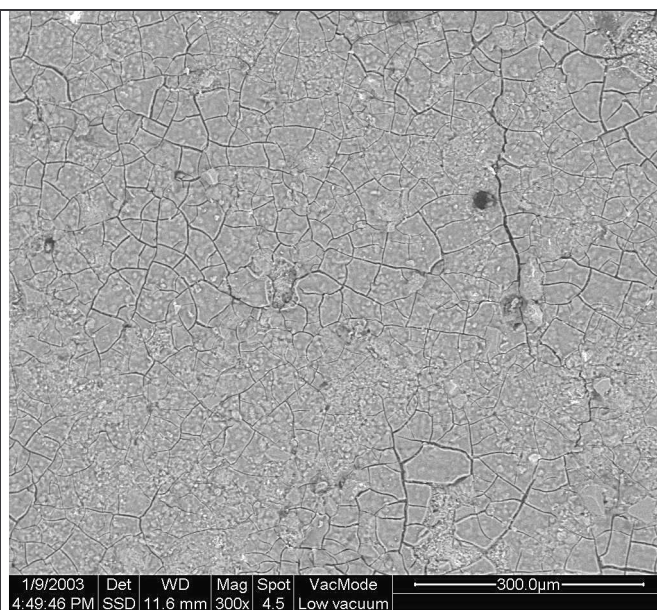
Campione 5. Foto al SEM in modalità basso vuoto. Elettroni retrodiffusi. 300x. Il film di 'evercrete' ha difeso ottimamente la superficie del campione. Infatti al di là delle screpolature proprie del prodotto non si osserva alcuna forma di attacco da parte dell'acqua ossigenata.

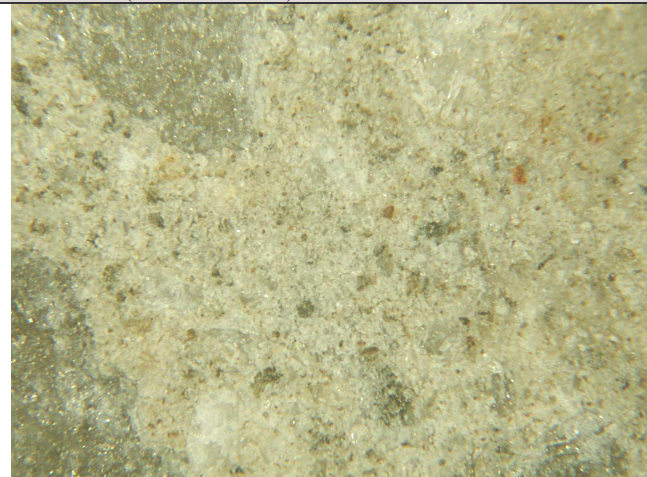
**Campione 2.** Tal quale. 80x. Al microscopio ottico si osservano delle zone in cui c'è stato un attacco da parte dell'acido. Queste zone sono interessate da microfessurazioni, che si evidenziano meglio al microscopio elettronico (vedi foto sotto).

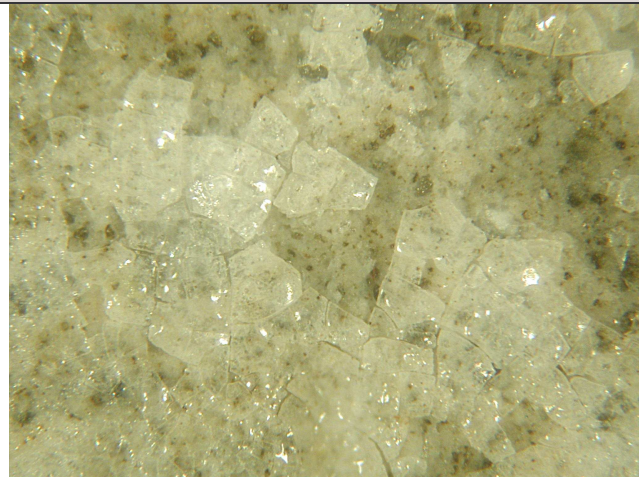
**Campione 6.** Tal quale. 80x. Si può osservare il film di 'evercrete' più luccicante che va a proteggere la superficie del campione considerato.

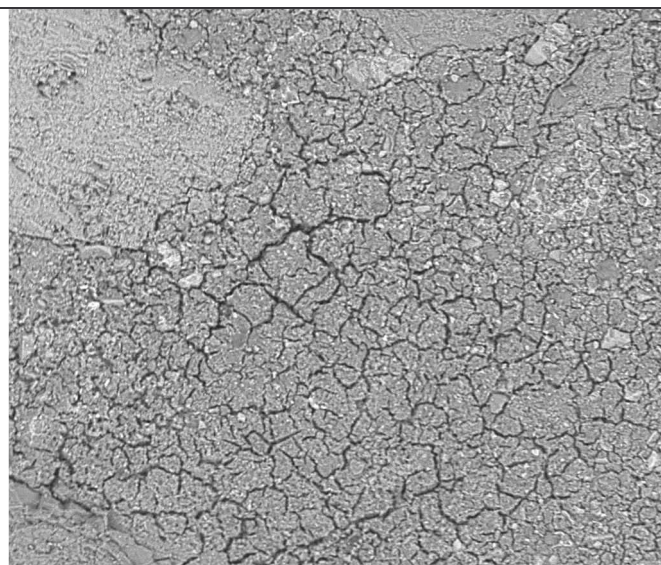
**Campione 2.** Foto al SEM in modalità basso vuoto. Elettroni retrodiffusi. 300x. Si possono osservare le numerose microfessurazioni formatesi dopo attacco con acido acetico.

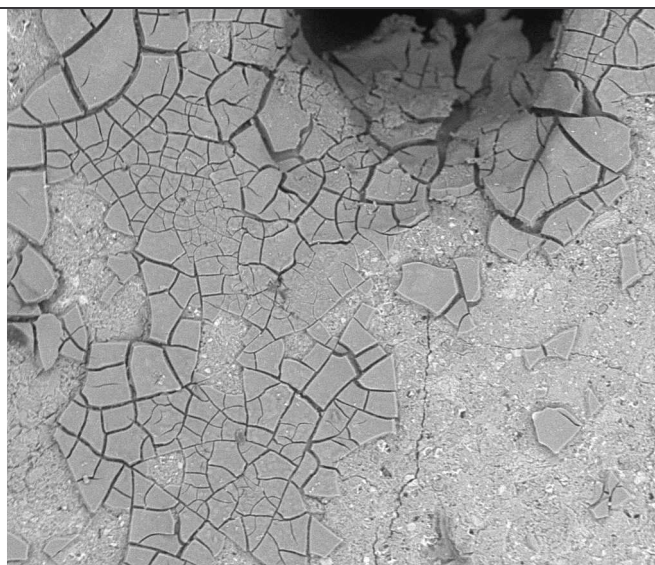
**Campione 6.** Foto al SEM in modalità basso vuoto. Elettroni retrodiffusi. 160x. Si nota come il film di 'evercrete' diffusamente screpolato, abbia difeso la superficie del campione dall'attacco del reattivo acido.

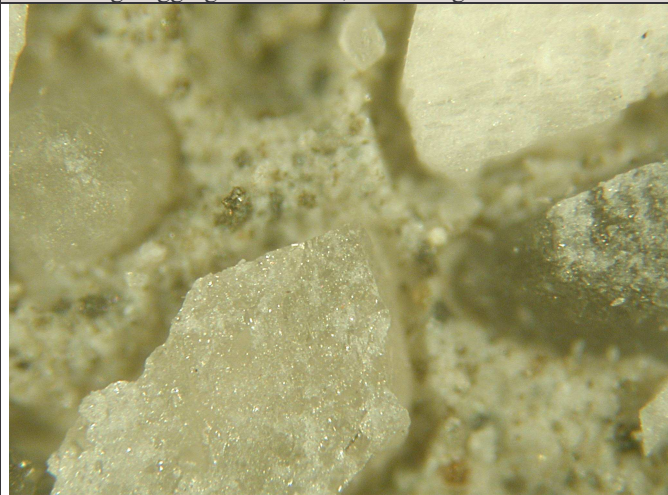
**Campione 3.** Tal quale. 80x. L'acido cloridrico, il più forte considerato fino ad ora, è stato in grado di attaccare la matrice calcarea della malta cementizia mentre non ha attaccato gli aggregati silicatici, che emergono.

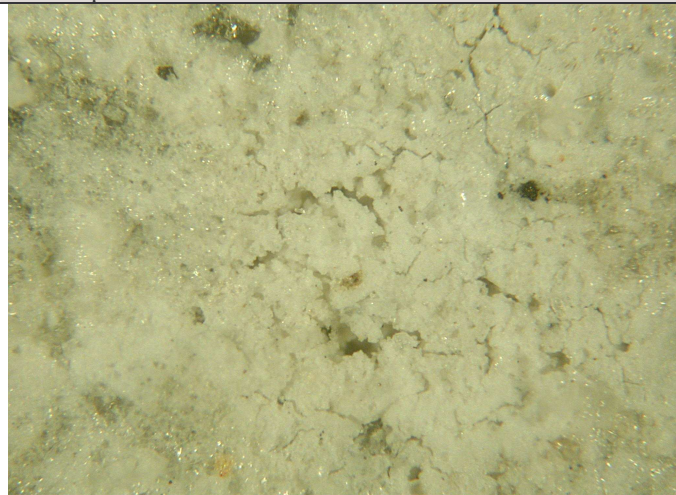
**Campione 7.** Tal quale. 80x. Il campione è complessivamente integro, ad eccezione di qualche fessurazione (vedi foto). Si osserva tuttavia a livello macroscopico uno sbiancamento della superficie.

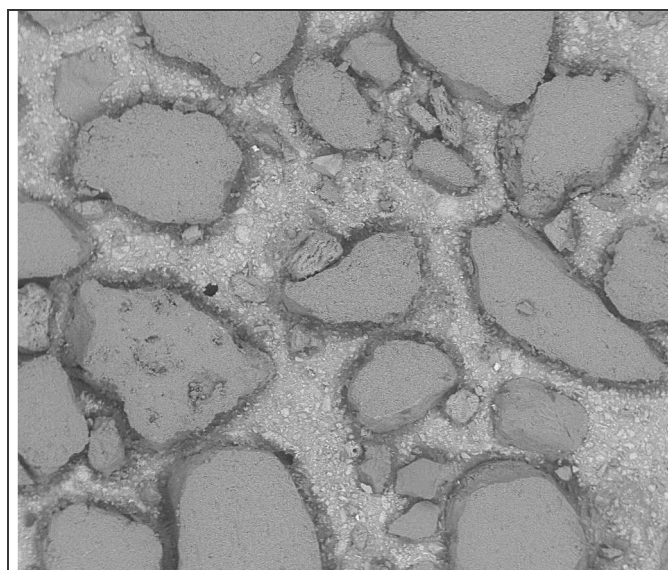
**Campione 3.** Foto al SEM in modalità basso vuoto. Elettroni retrodiffusi. 80x. Si osserva anche in questo caso l'attacco da parte dell'acido. Rimangono integri solo i gli aggregati di natura silicatica.

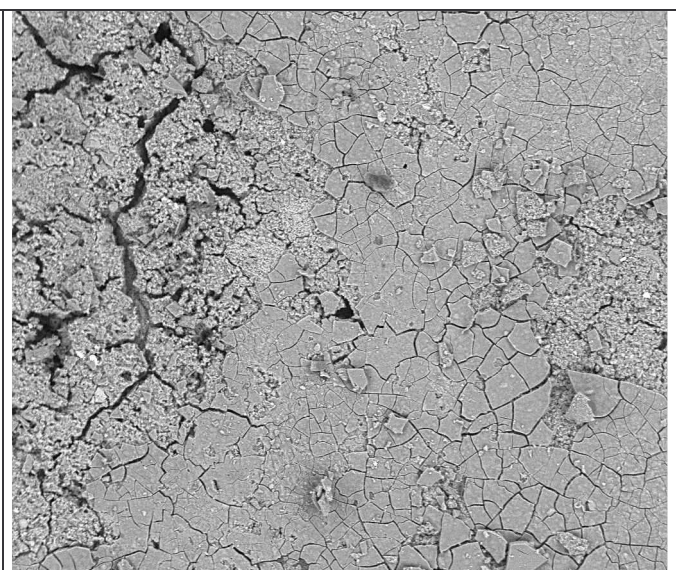
**Campione 7.** Foto al SEM in modalità basso vuoto. Elettroni retrodiffusi. 140x. Il campione rimane integro ad eccezione della formazione di qualche fessurazione, come si può osservare nella parte sinistra della foto.
