**Prüfbericht für CDF-Tests nach
RILEM-Empfehlung**

Prüfbericht Nr. BNM 18/09

Kostenstelle: 200811
Baustelle: Kappen - Evercrete
Bauteil: Platte 1, LP 5,5 %, Besenstrich normal, kein NB - Mittel
Betongüte: C 25/30
Lieferwerk: Max Bögl, Neumarkt

Auftrag: Frost-Tausalz-Widerstands-Prüfung an Beton
mittels CDF-Verfahren

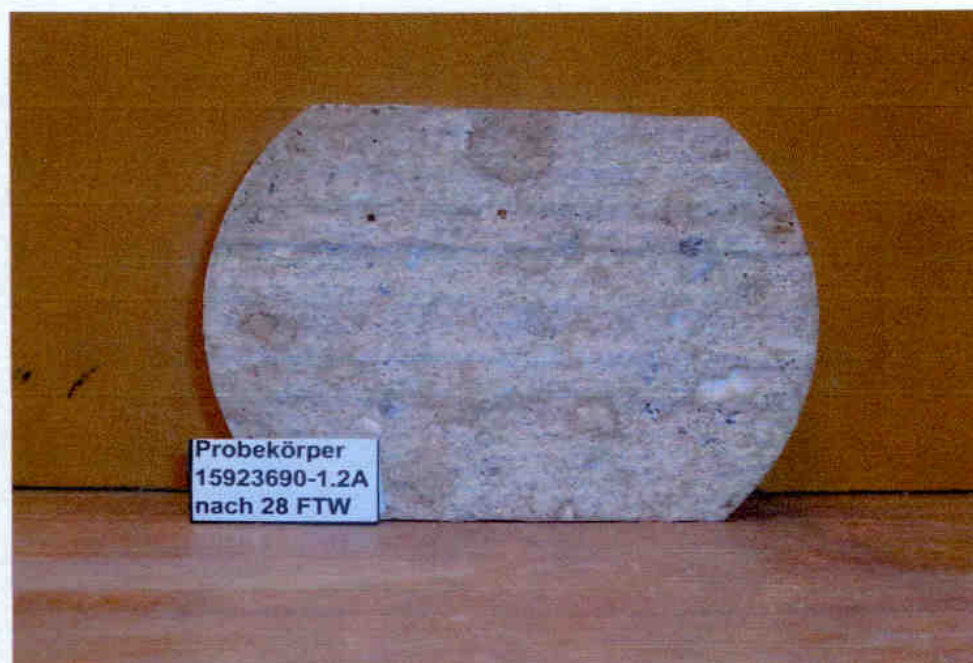
Bild A2n: Probekörper 15923690-1.2A nach der Frost-Tausalz-Prüfung

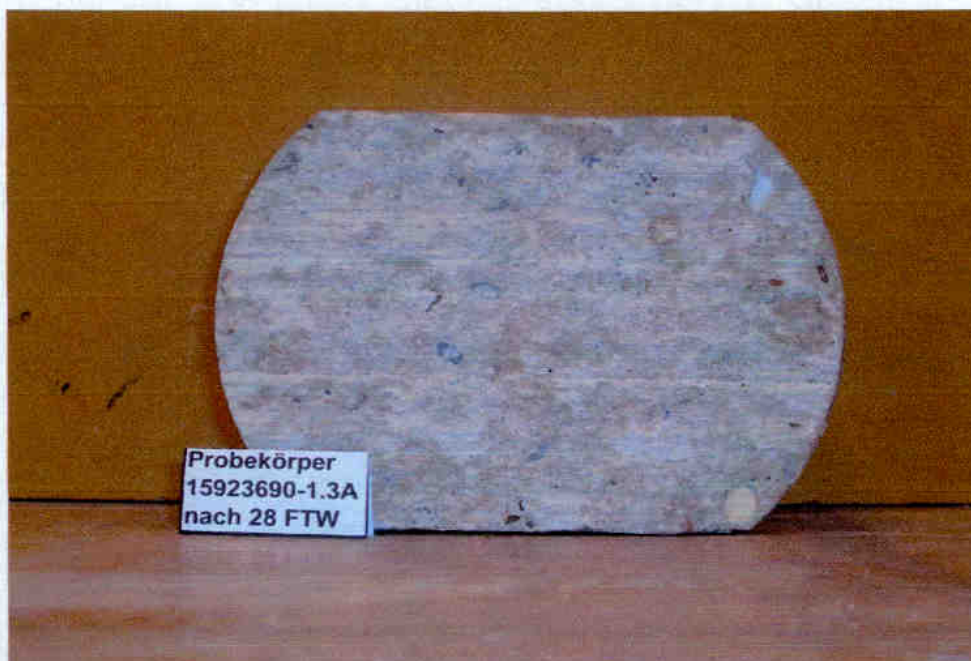
Bild A3n: Probekörper 15923690-1.3A nach der Frost-Tausalz-Prüfung

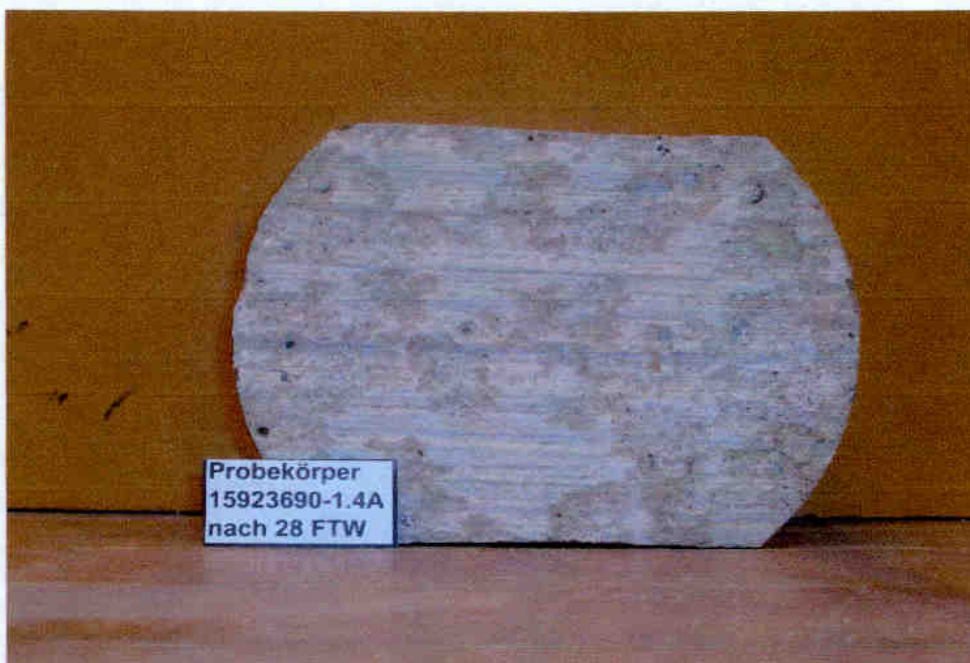
Bild A4n: Probekörper 15923690-1.4A nach der Frost-Tausalz-Prüfung
