Feldversuch für die Strabag Hamburg: EverCrete als Betonvergütung und Schutz vor Regen.

Aufgabe: Wie schnell erhärtet EverCrete auf frischen Beton und kann diesen vor Regen schützen?

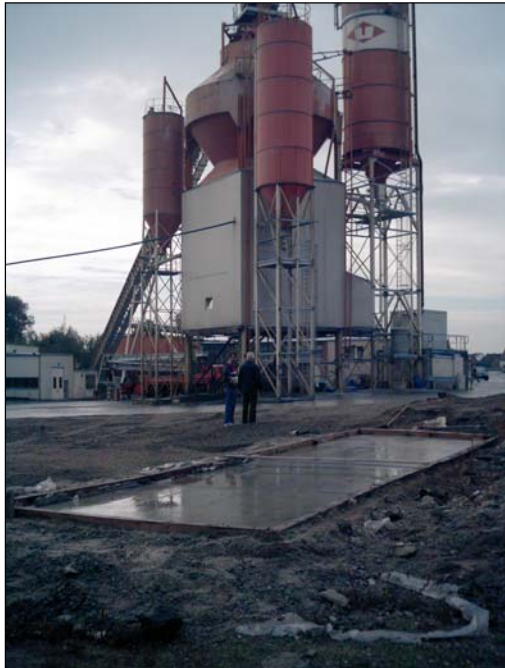
Vorbereitung der Betonage 10:45 Uhr.

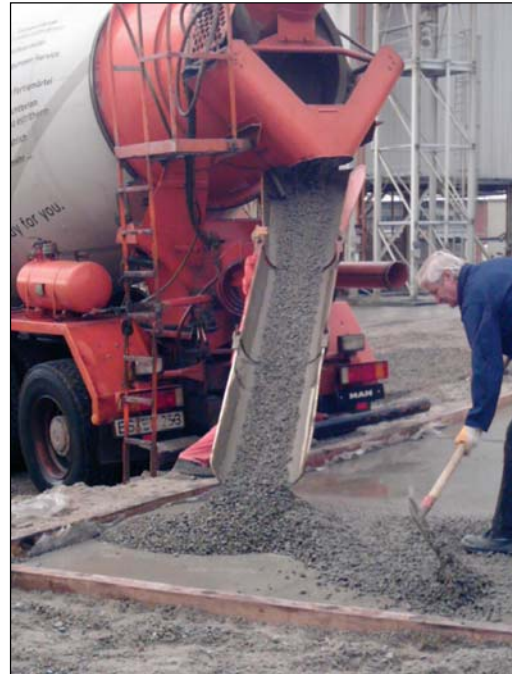
Betonagebeginn 11:45 Uhr

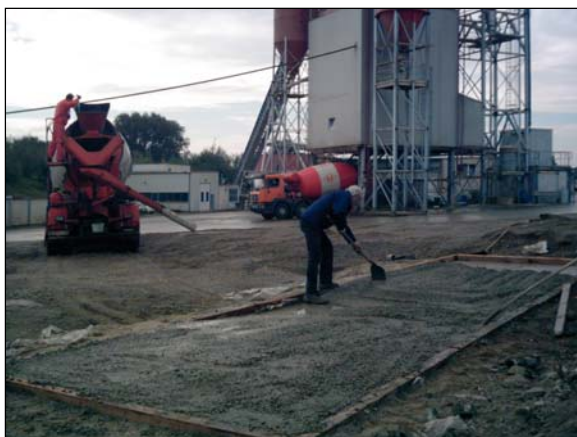
Verteilen des B35 KP 22 B II

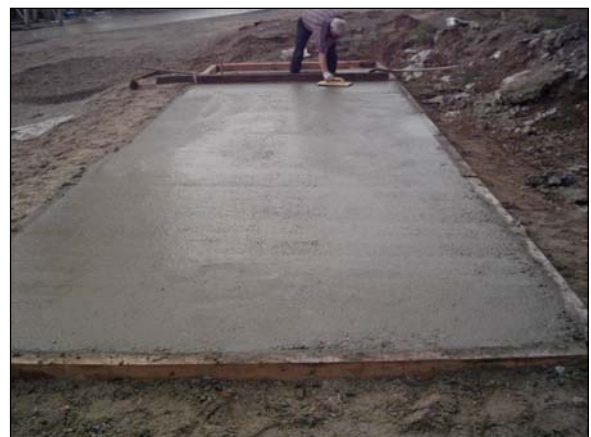
Grobes Glätten, so daß Strukturierungen bleiben

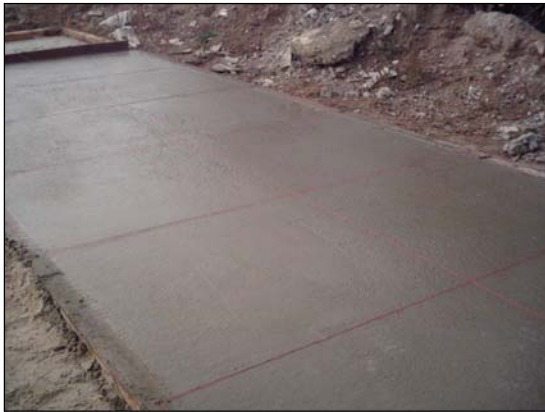
Segmentaufteilung für Flächen mit EverCrete
und ohne EverCrete 12:25 Uhr

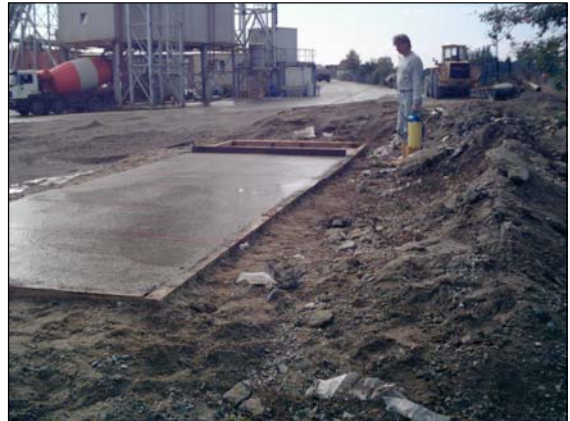
Applikation von EverCrete in bestimmten
Segmenten 12:35 Uhr bis 12:40 Uhr

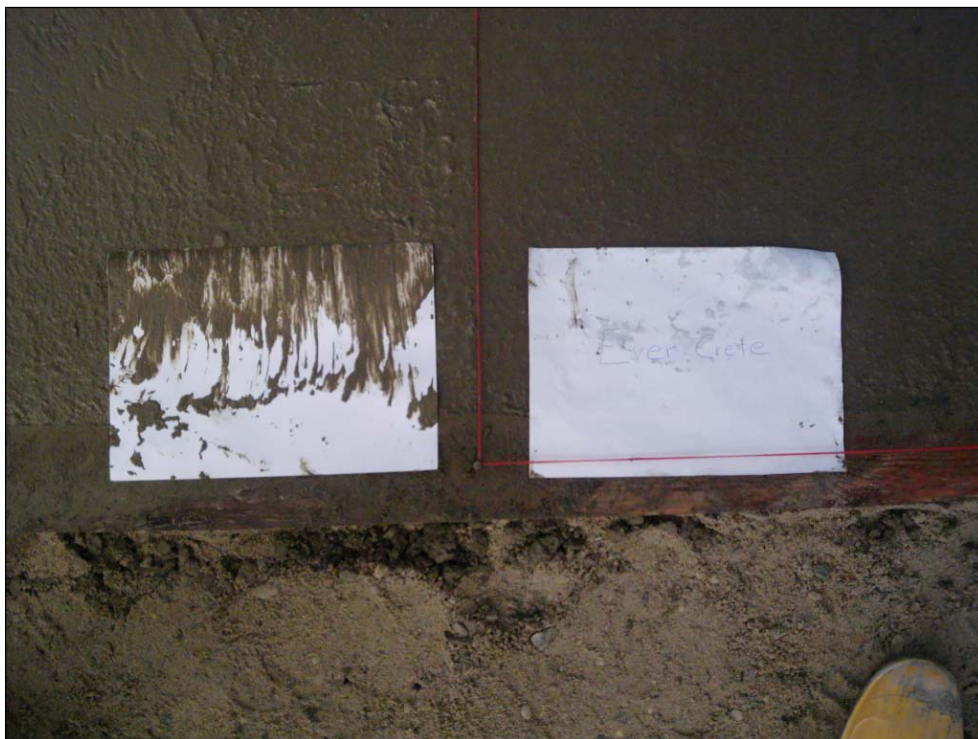
Papierversuch nach 15 Minuten der Behandlung; jeweils ein Blatt Papier über den behandelten und nicht behandelten Beton gezogen und dann umgedreht. Links am unbehandelten Beton kann man die Zementschlemme sehen, die am Papier „kleben“ geblieben ist. Am behandelten Beton hat EverCrete mit dem Zementleim soweit schon angezogen, daß das Papier keine Schlemme mehr aufnehmen konnte.

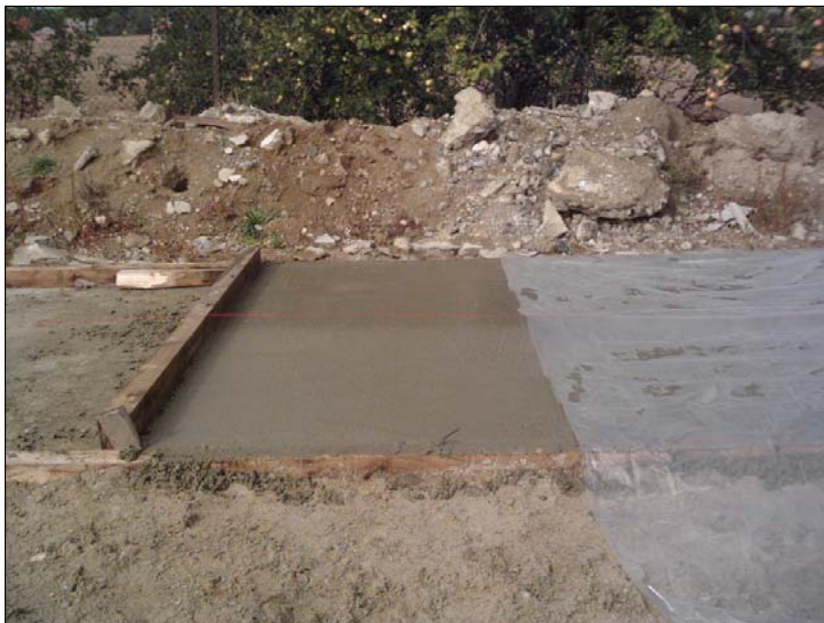
Der Regen wurde künstlich mit einem Hochdruckschlauch erzeugt, welcher das Wasser ca. 8-9 Meter hoch-
gespritzt hat. Um die anderen Felder nicht auch zu beregnen, wurde über diese eine Folie gelegt.

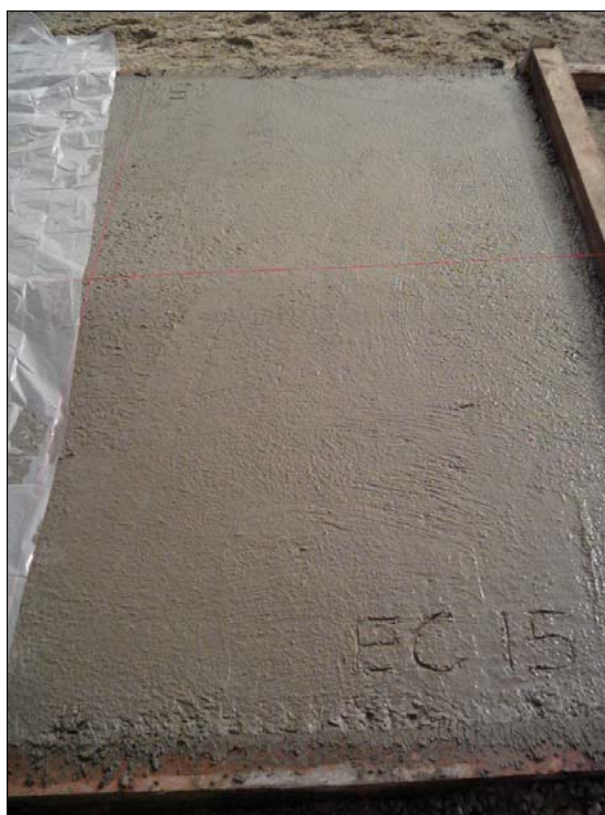
Die erste Beregnung fand 15 min. nach der Behandlung mit EverCrete um 12:55 Uhr statt.
Vor der Beregnung:

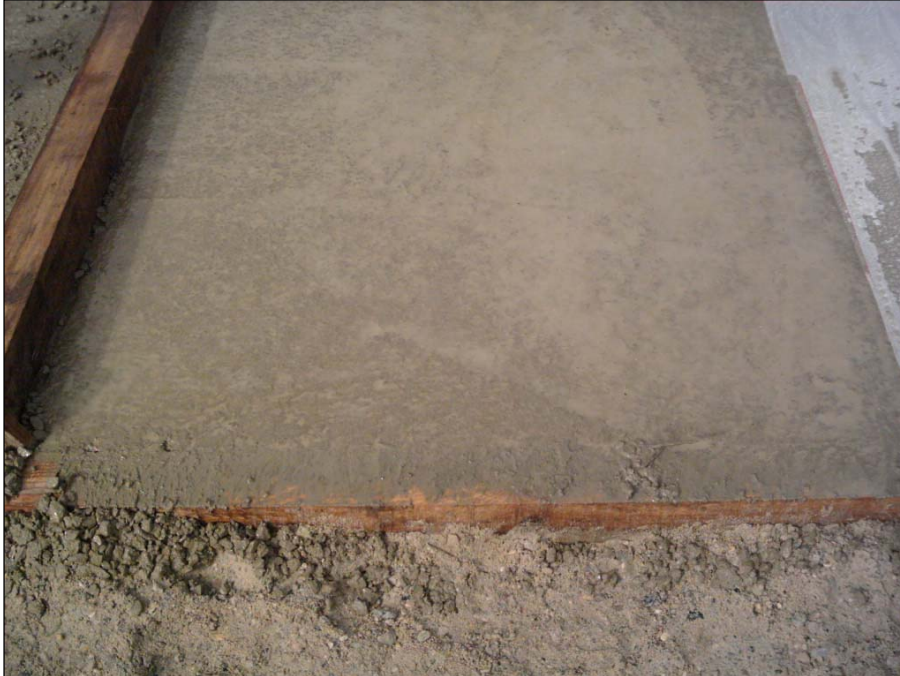
Nach 15 MINUTEN

Nach der Beregnung (Nichtbehandelte Fläche); Die Strukturierung hat sich aufgelöst und das Regenwasser hat sich mit dem Beton vermisch, welches zur Folge hat, daß sich auf der Oberfläche beim später erhärteten Beton eine „Sinterschicht“ befinden wird mit sehr geringen Festigkeiten durch den veränderten w/z Wert.

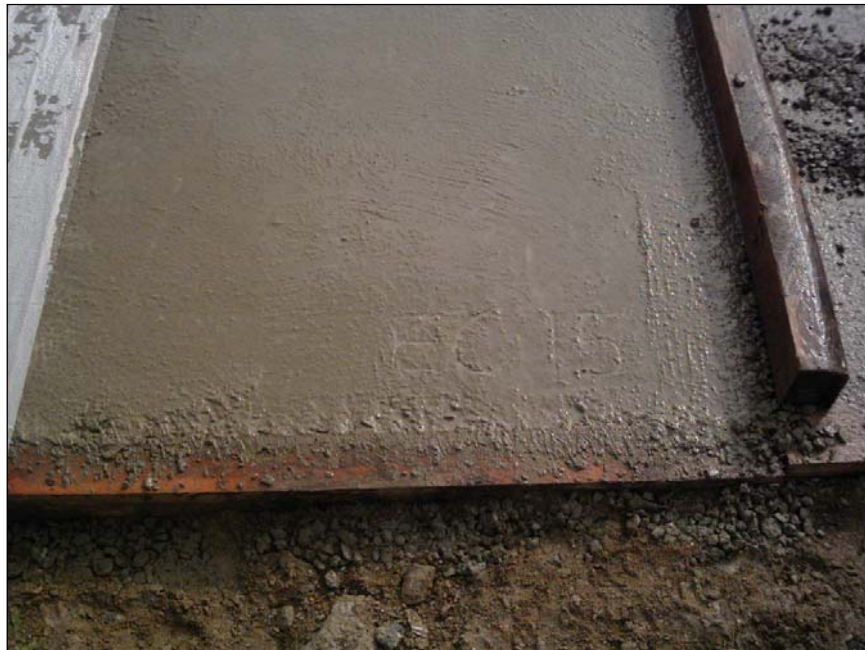
Der behandelte Beton hat den Regen schon sehr gut abgehalten. EverCrete hat mit dem Zementleim eine Schutzschicht aufgebaut, die den Beton schon sehr gut gegen leichten Regen schützt. Es steht klares Wasser auf der Oberfläche, d.h. der Regen hat sich nicht mit dem Beton vermisch und auch die Strukturierungen sind geblieben.

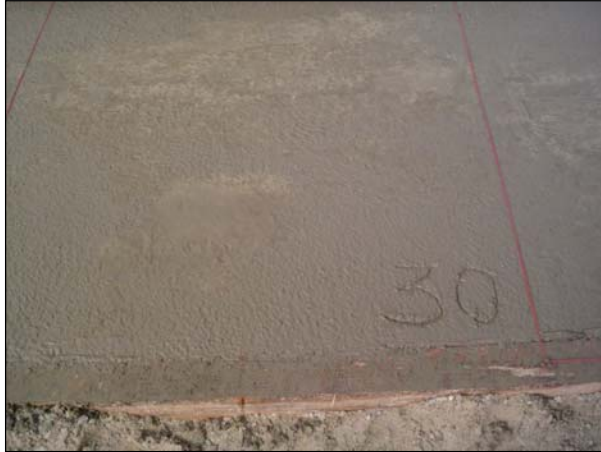
Nicht behandelt

Die zweite Beregnung fand um 13:10 Uhr statt. Diesmal wurde eine größere Wassermenge verspritzt.
Vor der Beregnung:

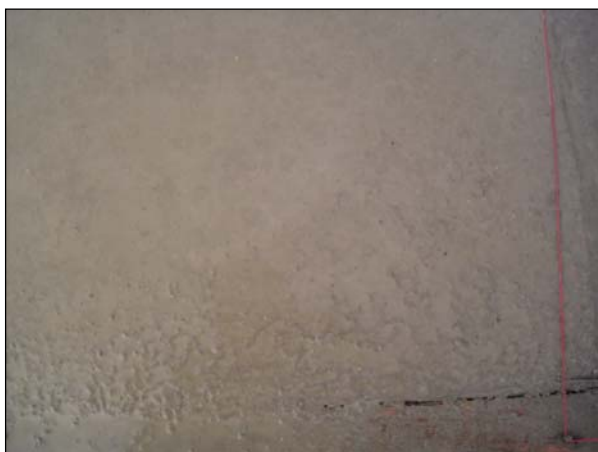
Die Strukturierung ist nicht mehr zu erkennen und zur Vermischung des Regenwassers mit dem Anmachwasser des Betons haben sich auch noch Löcher in dem frischen Beton gebildet.

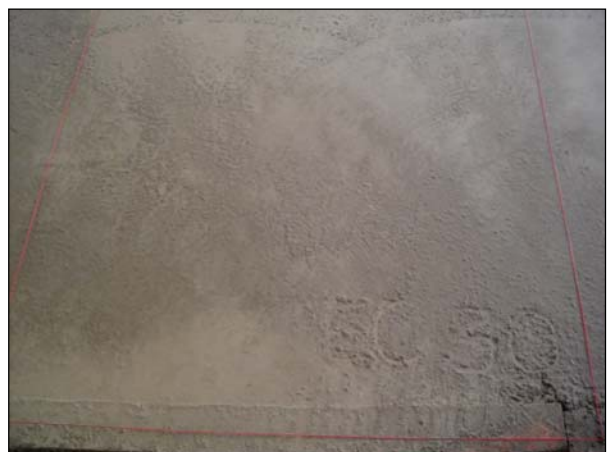
Trotz der stärkeren Beregnung hat auch hier EverCrete den Beton gut gegen den Regen geschützt. Die Strukturierungen sind noch gut zu erkennen und es steht wieder nur klares Wasser auf der Oberfläche.

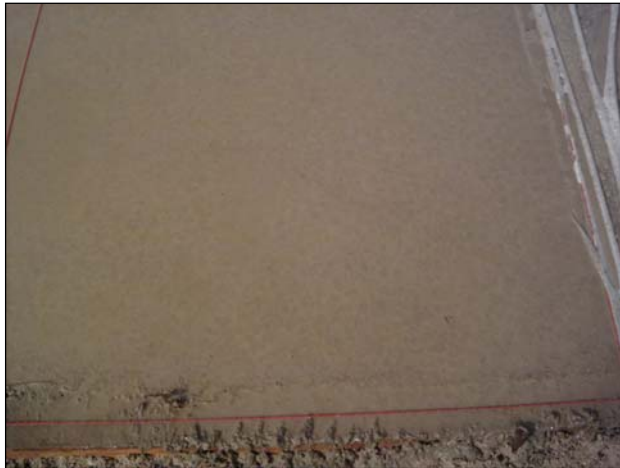
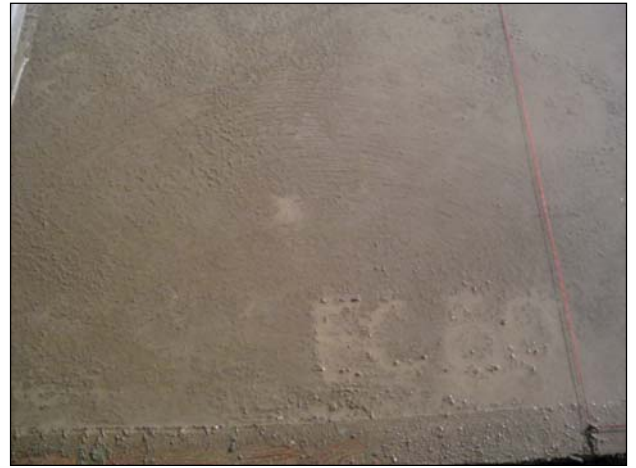
Nach 60 MINUTEN

Die dritte Beregnung fand um 13:40 Uhr statt. Diesmal wurde die Wassermenge wieder erhöht. Die Ergebnisse sind die gleichen wie bei Versuch 30 Minuten.

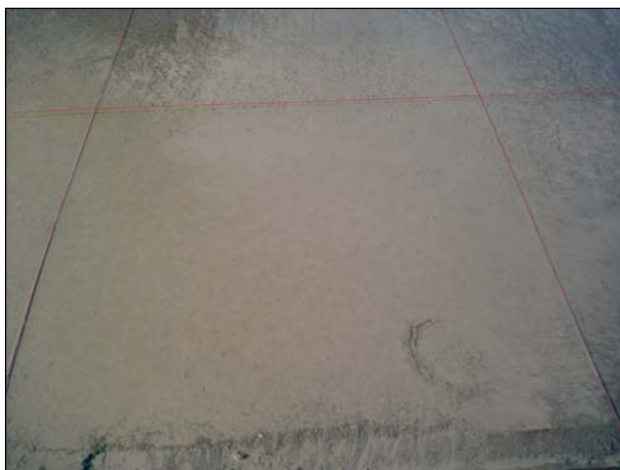
Nach 120 MINUTEN

Die vierte Beregnung fand um 14:40 statt. Hier wurde ein starker Platzregen über längere Zeit simuliert. Auch hier hat EverCrete den Beton sehr gut geschützt (rechtes Bild - alle Strukturen sind erhalten), wobei der nicht geschützte Beton regelrecht weggelaufen ist (linkes Bild).

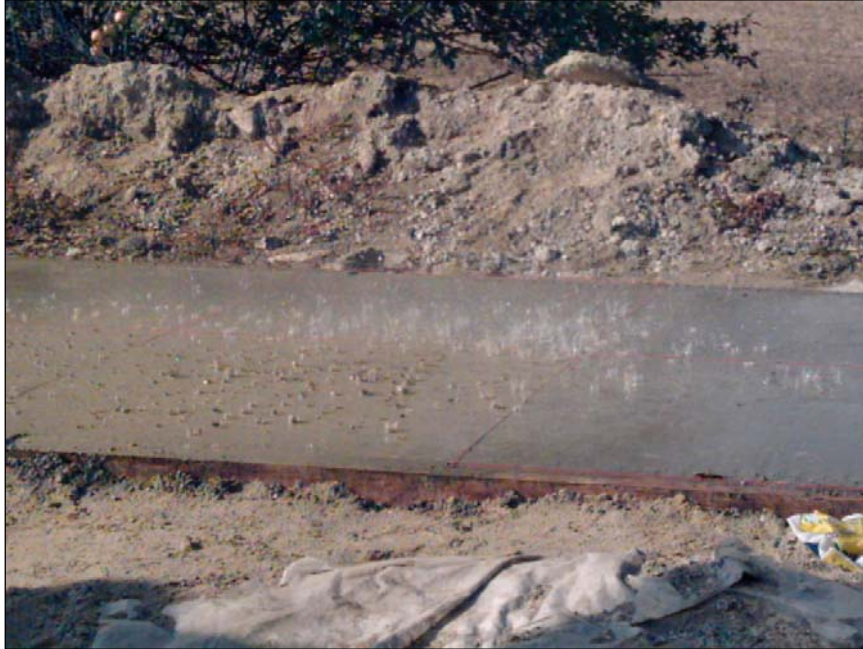
Auf diesem Foto kann man sehr gut den Schutz von EverCrete sehen. Dieses Foto ist nach 120 min. entstanden (Platzregen). Der hintere Bereich der Platte ist mit EverCrete geschützt (es spritzt nur klares Wasser hoch, d.h. hier entsteht keine Vermischung des Regenwassers mit dem Beton); im vorderen Bereich kann man sehr gut die Vermischung des Regenwassers mit dem Beton erkennen.

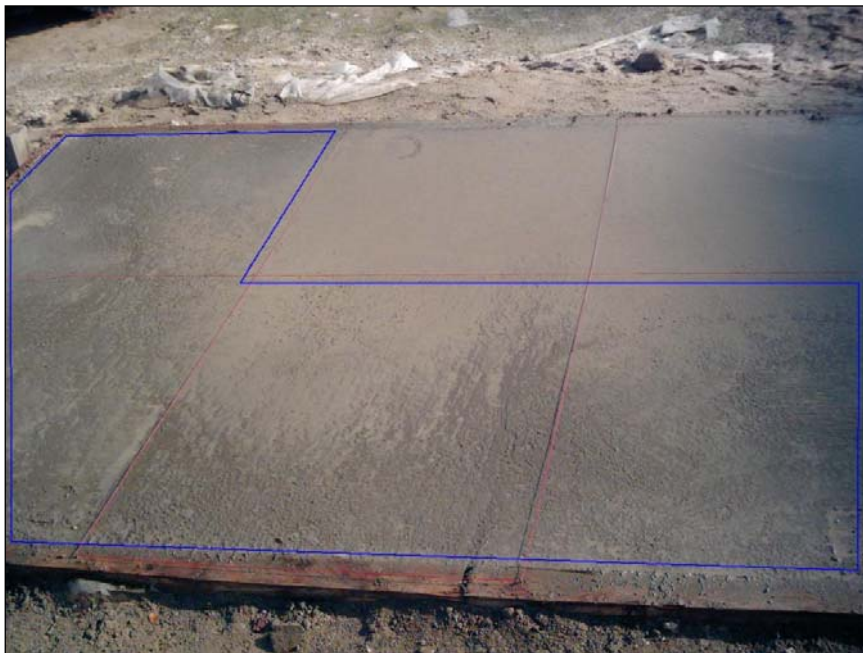
Als letztes Bild soll die teilweise Gesamtansicht zeigen wie die Oberfläche des Betons von EverCrete geschützt wurde (blau eingerahmt). Ein Teil des vermischten Regenwassers von der nicht geschützten Fläche ist in die geschützte Fläche gelaufen und verfälscht hier ein bißchen das Bild. Man kann auch noch sehr gut die Strukturierung des Betons sehen.

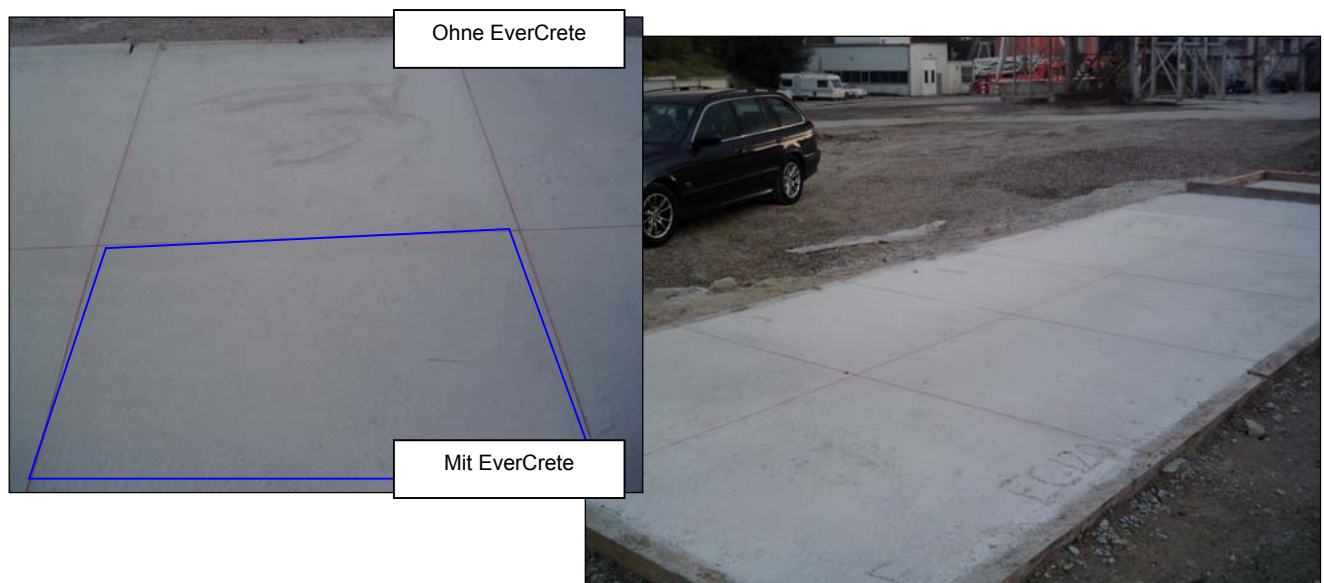
Die Vorabkontrolle des erhärteten Betons zeigen nach 3 Tagen, daß auf der unbehandelten Fläche, wie oben beschrieben, der Beton stark versandet ist und sich abfegen läßt und damit auch keine Strukturierung mehr vorhanden ist. Die behandelte Fläche mit EverCrete hat ihre strukturierte Fläche behalten, sandet nicht und zeigt auch keinerlei Schwindrisse (s.u. blauer Kasten). Bilder des erhärteten Betons wurden 1 Woche später gemacht.
